# 東日本大震災 橋梁被害調査報告

一般社団法人 日本橋梁建設協会

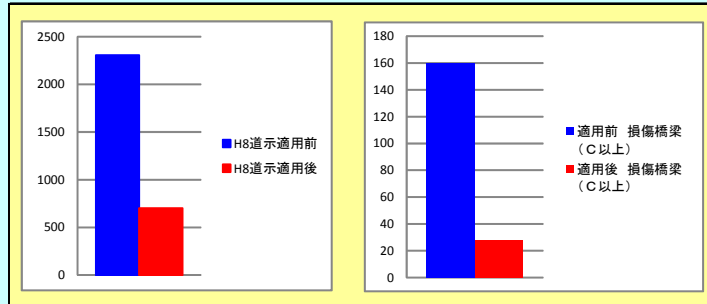
## H8道示の適用（阪神大震災以降）

- ・ 非適用橋梁数 : 2304橋 (77%)
  - 損傷ランクC以上 : 160橋 (6.9%)
- ・ 適用橋梁数 : 700橋 (23%)
  - 損傷ランクC以上 : 28橋 (4.0%)

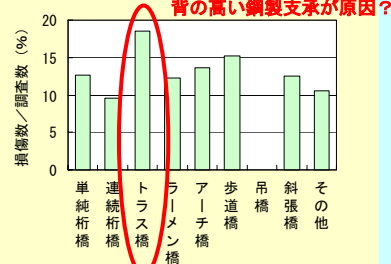
### 上部工

背の高い鋼製支承が原因？
