大型試験桁を用いた金属溶射の耐久性調査 —沖縄地区での21年目調査報告—

技術委員会 製作小委員会

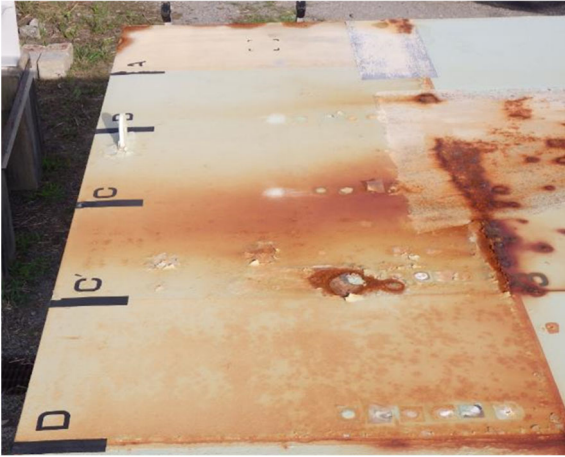
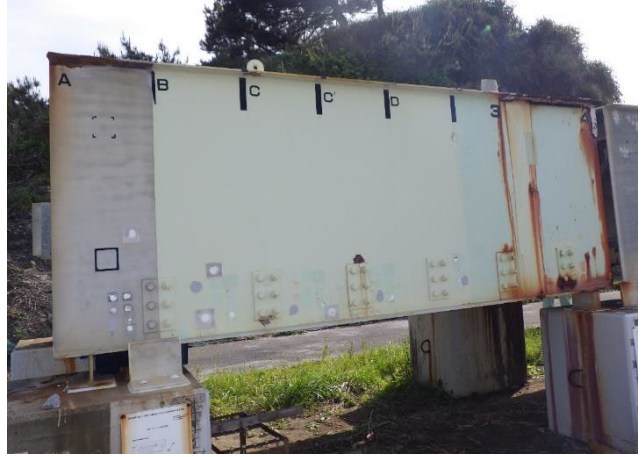
図-7 擬合金溶射試験桁 21 年目外観

擬合金溶射試験桁の21年目調査時外観を図-7に示す。

上フランジ上面は白さびが発生しており、21年目の段階では部材端部からは赤さびが進展していることから防食性能は低下している。

上フランジ下面は10年目調査時に補修を行っているものの、補修後も15年目、21年目と補修部からのさびが進展し続けている。また、腹板面は桁端部の板コバからのもらいさびが確認され、21年目ではもらいさびの範囲が拡大している。上フランジ上面と比較した場合、白さび発生量は少なく、防食性能は維持できている。

上フランジ上面は 10 年目に 1~3 mm の膨れが約 20 箇所確認され、21 年目には割れが発生しさびも確認された(図-9 参照)。上フランジ下面は全体的に健全な状態であるものの、21 年目には溶接部からの塗膜割れが確認された。腹板面は全体的に健全な状態を維持できている。

上フランジ上面は旧暴露試験面との境界部からのもらいさびが広範囲にあるものの、全体的には健全な状態である。21年目には部分的に3mm程度の大きさを塗膜の膨れが確認された(図-11参照)。

上フランジ上面は境界部からのもらいさびが広範囲に確認できる。10年目に確認された30mm程度の塗膜の膨れが15年目には割れやはがれに進展した。この他にも全面にわたり割れや膨れ、はがれが多く確認され、21年目には更に進展した(図-12参照)。

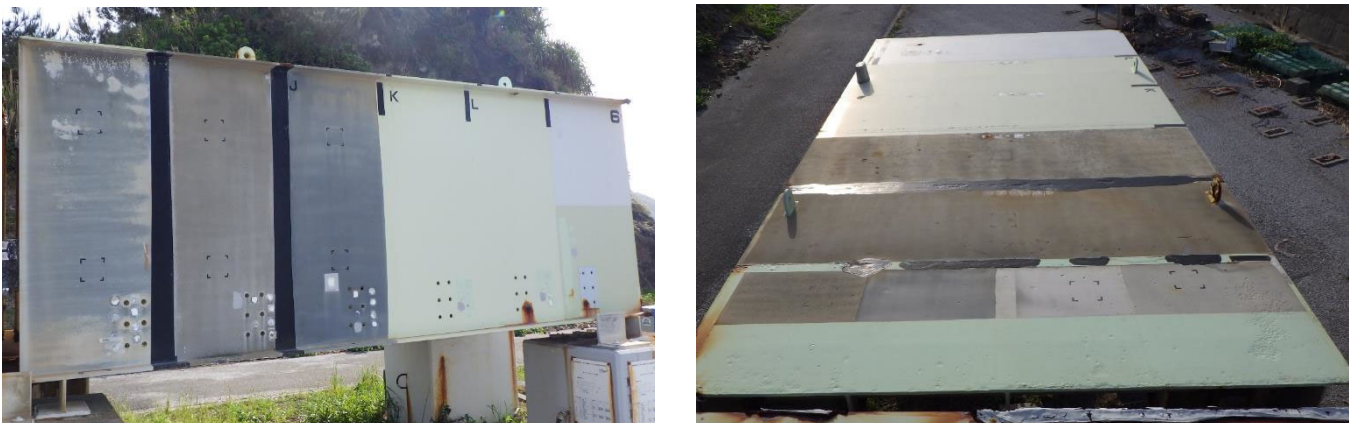
図-17 JIS 溶射試験桁 21 年目外観

上フランジ上面は 3 年目から白さびが顕著となり、7 年目の調査でさびの発生・促進が確認された。沖縄地区のような厳しい腐食環境では亜鉛溶射の早期劣化は想定されており、上フランジ上面についてはすでに限界に達したと判断し、暴露試験を終了して 8 年目に補修溶射を実施した。

腹板面も同様に白さびが確認されているが、上フランジ下面ほど顕著な劣化は見られなかった。

JIS 溶射試験桁の 21 年目調査時外観を 図-17 に示す。

上フランジ上面は、顕著な劣化は確認されていないが、部分的にもらいさびが確認されている。
