□【ロッキング橋脚を有する橋梁の大規模地震対策】において

発表会場での質問・回答 《中部》

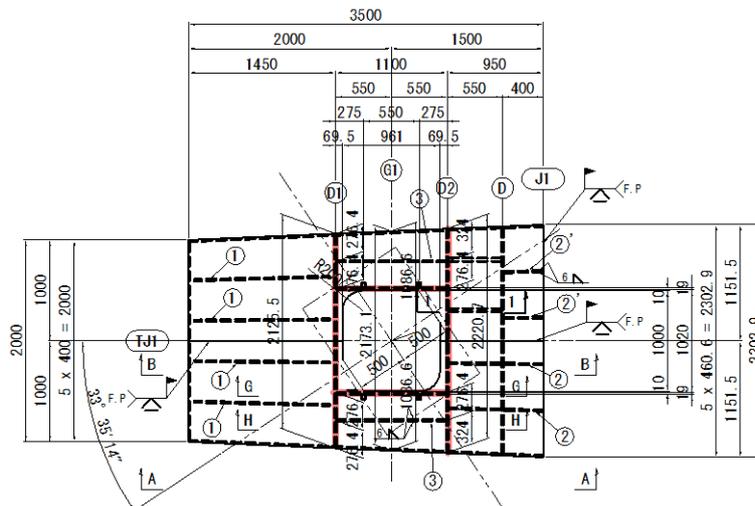
補足) 梁の支点部構造は、ロッキングピアが貫通出来るように、ダイアを井型に組んだ構造としています。(下図は P1A 橋脚図よりの抜粋図ですが、赤着色部が支点部構造の部材を示します。)

Q1) 橋脚の鋼製梁の支点部補強は、ロッキングピアが貫通する形となっているがどういった構造にされたか。

回答) 手元に図面がないため詳細は省略させていただきますが、ダイアで荷重を支持する構造としています。

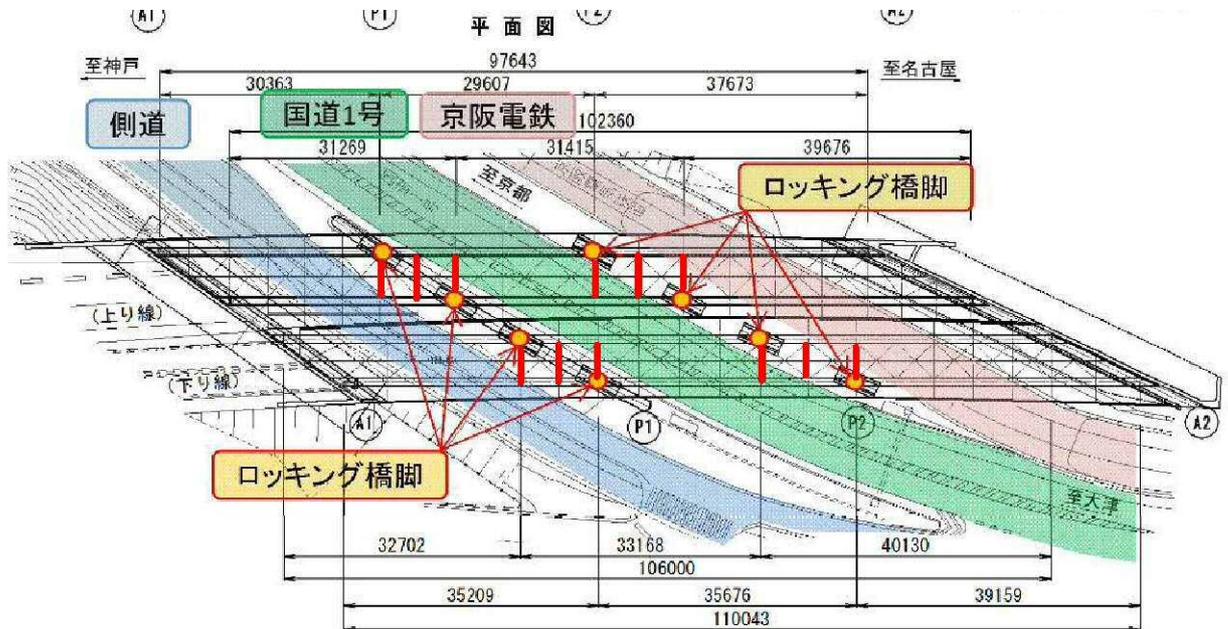
図-1 追分橋(上下)対策前一般図

後日回答) 解析では、橋台の背面土はモデル化していません。上部工のねじれについては、端部だけでなく中間支点部の斜角も大きく、また中間支点部の横桁が桁に直角に配置されていることから、主桁間に位相差が生じたと推測しています。
(発表論文の図-1より。赤太線が中間支点部の横桁配置を示します。)
