# 製作・溶接・防食に関する研究 —製作小委員会における最近の活動報告—

製作小委員会

## 1. はじめに

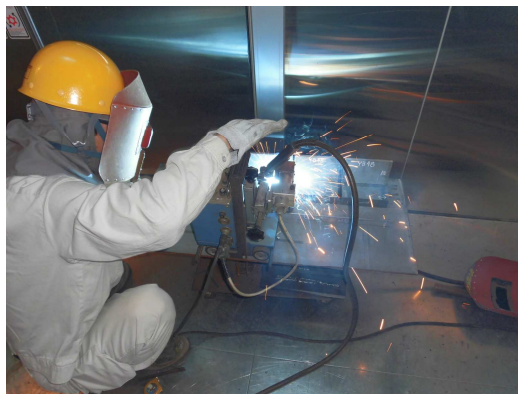
写真-2.1 試験溶接状況

溶込み深さがヒールクラック発生に影響することが考えられるため、あらかじめソリッドワイヤとフラックス入りワイヤでの溶込み深さが同じ程度になるように溶接条件を調整した。なお、各試験体で脚長が同程度とするために、試験体ごとに速度を調整した自動走行台車による自動溶接にて行った。試験溶接状況を写真-2.1 に示す。

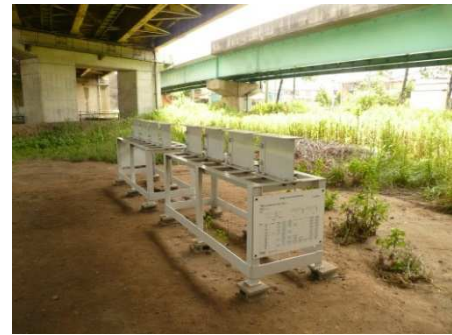
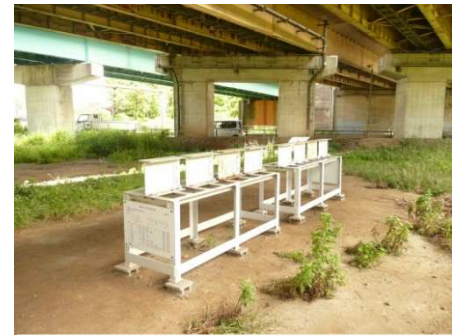
写真-3.1 試験体設置状況

- 1) 試験場所：石川県金沢市北陸自動車道金沢東 IC 付近の高架橋下 (写真-3.1)
- 2) 暴露期間：2005 年 10 月～(12 年経過継続中)
- 3) 暴露環境：上方には北陸自動車道、両側は国道 8 号線金沢バイパスと凍結防止剤散布路線に囲まれた環境

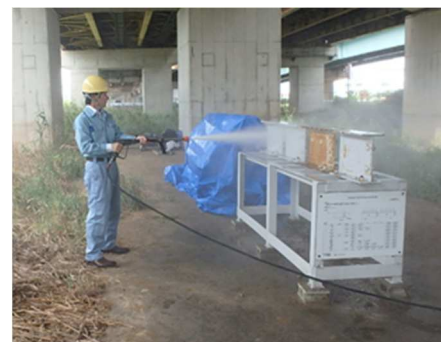
写真-3.2 洗浄状況

- 1) 1 体は洗浄を行わない
- 2) もう 1 体については下記の条件で調査時に洗浄を行う。洗浄状況を写真-3.2 に示す。

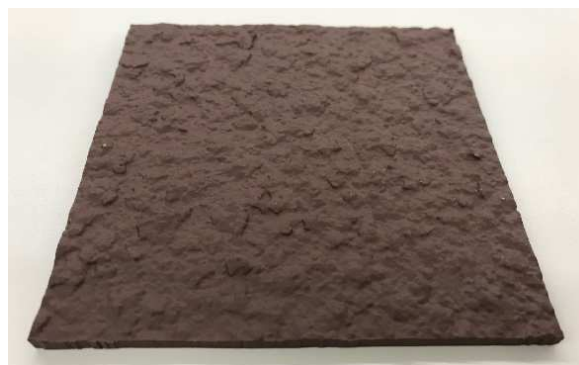
写真-4.2 境界サンプル

当協会では、前述の境目を明確にするために評点3と評点2の中間のサンプル(境界サンプル、写真-4.2)を作成した。このサンプルは、当協会で行った実橋調査の際に評点3と評点2の中間程度のさびの状態の箇所を3Dスキャナーで測定し、3Dプリンターで作成したものである。点検時は、このサンプルと実際のさびの状態を目視および触診により比較し、境界サンプルよりさびが細かいか粗いかを判断する。なお、色を付けると実橋と見比べる際に凹凸よりも

点検時は、境界サンプルと実際のさびの粗さを比較することにより、要処置さびと正常さびの境界線を明確にする。この作業を正確に行うことができれば、要処置さび範囲を塗装橋の「防食機能が喪失」、正常さび範囲を塗装橋の「防食機能の損傷なし」として扱うことが可能となり、以後の評価は塗装橋と同様の考えで行うことが可能となる。

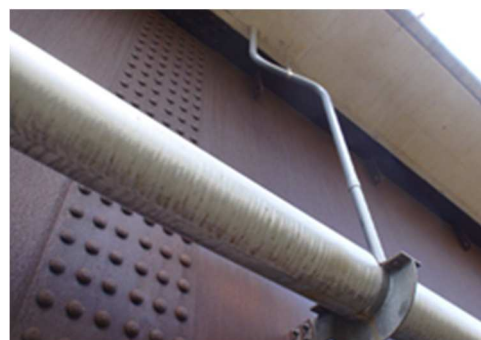
写真-4.3 導水管設置状況

排水装置の損傷や床版水抜ききの不具合により、桁に水がかかりさびの状態が悪い場合は、まずは漏水個所の補修や導水管の設置をすることが必要である（写真-4.3）。そのうえで部分塗装を行うか、板厚減少が少ない場合は浮きさびを除去して経過観察する方法も考えられる。

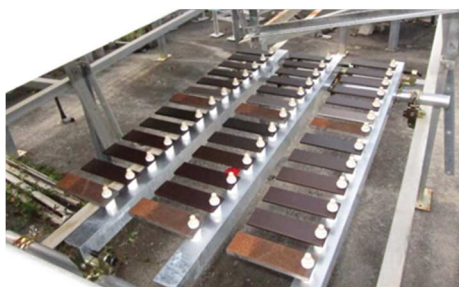
写真-4.4 琉大試験場

呼ぶ), 辺野喜試験場(以下, 辺野喜と呼ぶ)の3箇所にて実施した。各試験場における飛来塩分量と濡れ時間割合の平均値の観測結果を表-4.2に, 試験状況を写真-4.4~写真-4.6に, 試験場の位置を図-4.2に示す。なお, 濡れ時間割合とはIS09223にある気温0℃以上, 湿度80%以上の時間(濡れ時間)を計測時間で除したものである。耐候性鋼材の適用規定には飛来塩分量が0.05mdd以下とあり, 各試験場ともに適用にあたっては極めて厳しい環境にあることがわかる。
