□【豆谷（まめだに）大橋の施工報告】に対して

Q1) 複数の架設工法で架設するにあたり設計・施工で留意した点は何か？  
また越冬にあたり構造安定性以外で実施した対策はあるか？

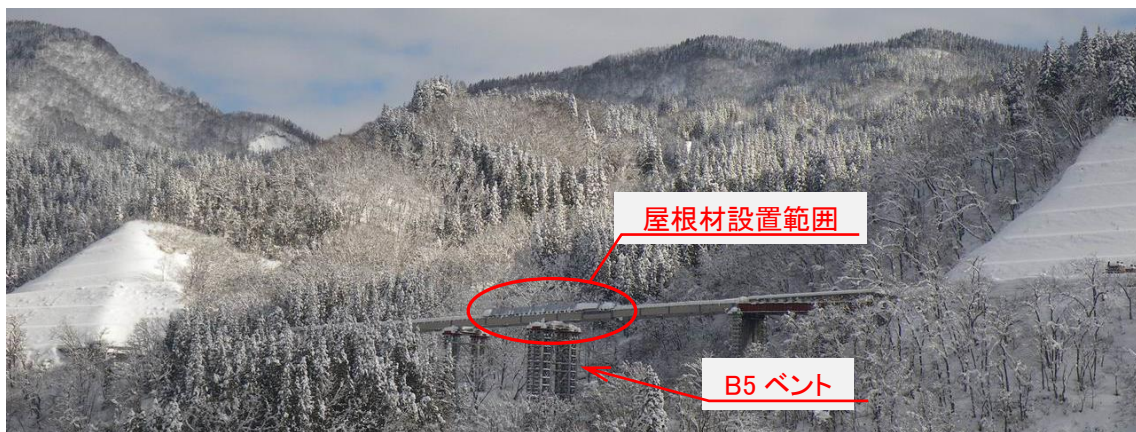
また、越冬にあたり構造安定性以外で実施した対策として、補剛桁上の積雪防止対策が挙げられます。想定としてはあり得ないかも知れませんが、架橋地点における最大積雪深が送り出し架設を終えた補剛桁に積もった場合、一部のベント基礎が許容を超過することが判明しました。そこで、ベント反力を軽減させるため、ある一定区間に積雪防止用の屋根材を設置して越冬しました（写真）。

写真 送り出し架設後の越冬状況（冬期休工期間の様子）（ppt\_17 頁掲載写真）
