# もう腐食なんかこわくない！ ～適切な維持管理と対策で鋼橋は守れる～

保全委員会 保全第一部会  
貞島 健介, 稲田 博史

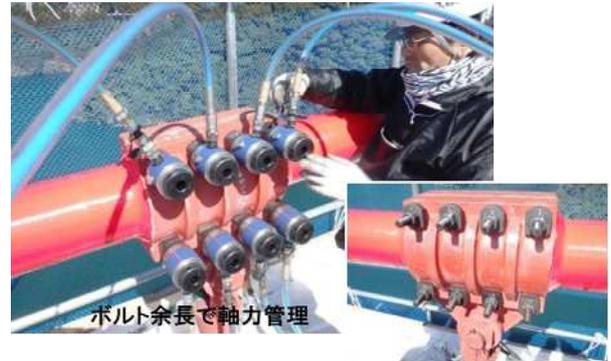
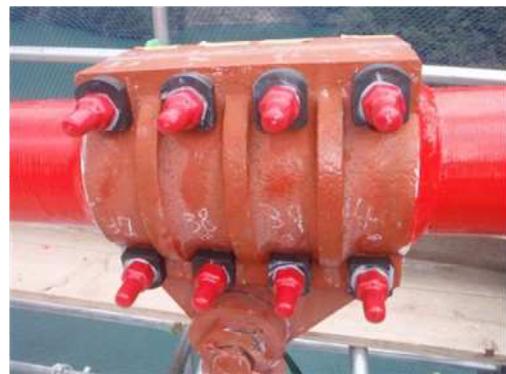
写真-5.10 ケーブルバンドボルトの補修状況

ケーブルバンドボルトについては、ボルト・ナット頭の塗膜劣化・発錆が見られた。また、ボルトの軸力調査を行ったところ、場所によっては設計軸力の40%程度まで低下しているものが見られた。

ケーブルバンドボルトについては、発錆状況、軸力低下状況により取替を実施した。取替後のケーブルバンドボルトには防錆機能を持つ取り外し可能なボルト

キャップを取り付ける方法とし、防錆機能を確保しつつ、将来的な軸力の確認も容易に行えるよう考慮した(写真-5.10)。

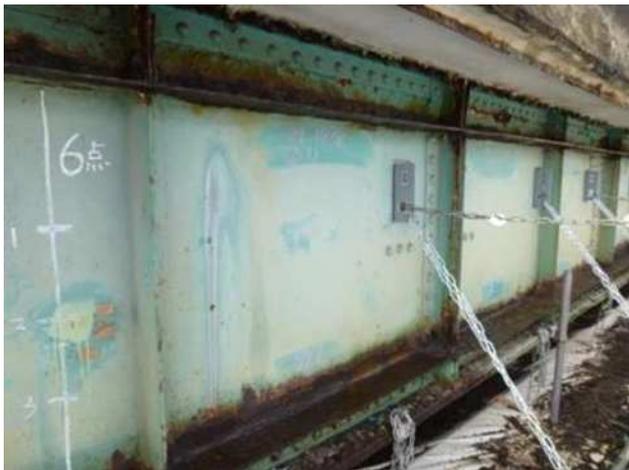
写真-5.23 補修・補強前

腐食は，主に床版劣化による雨水等の漏水に起因したものである。主桁腹板水平補強材の著しい腐食については，車道床版と歩道橋との隙間からの漏水によるものと考えられた（写真-5.22）。

主桁腹板水平補強材については，この補強材をすべて撤去し当板補強部材を設置した。この際に，主桁腹板減厚部においては，当板補強部材との隙間となる腐食減厚部にエポキシ樹脂を充填・塗布し，腐食面と当板面の接触度向上効果とともに補強後の漏水防止効果を図っている。エポキシ樹脂塗布作業においては，隙間を生じさせないために多めに塗布しておき，部材設置時にボルト孔よりあふれであることを確認して，ボルト本締め作業を実施した。

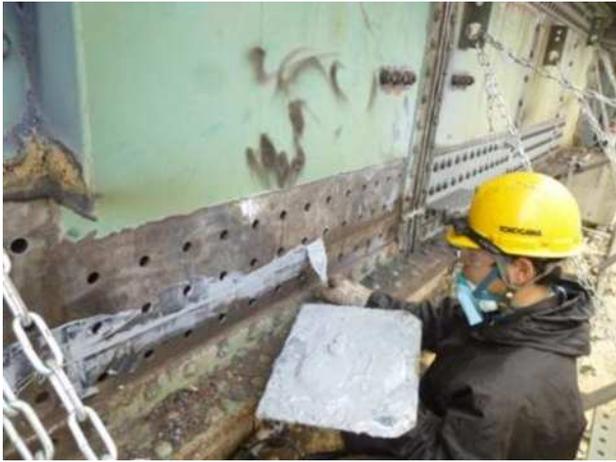
写真-5.27 エポキシ樹脂接着剤の塗布

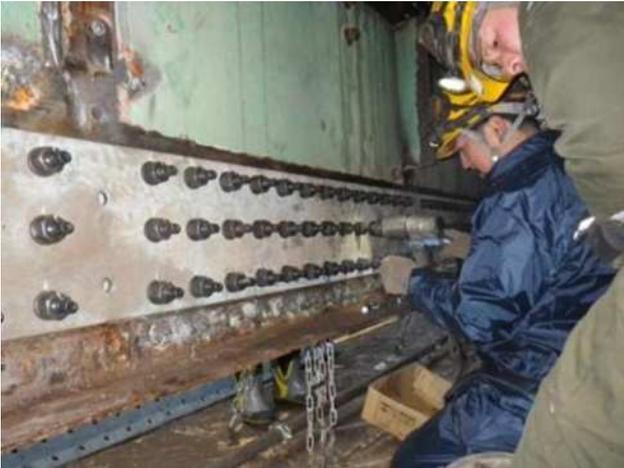
写真-5.28 当板取付け，ボルト締め

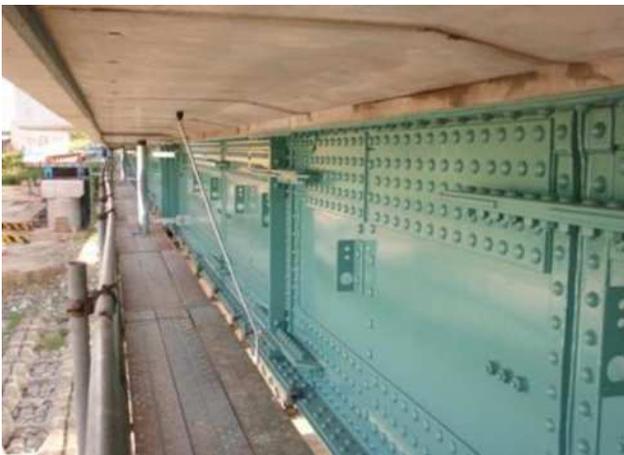
写真-5.29 現場塗装，補強完了

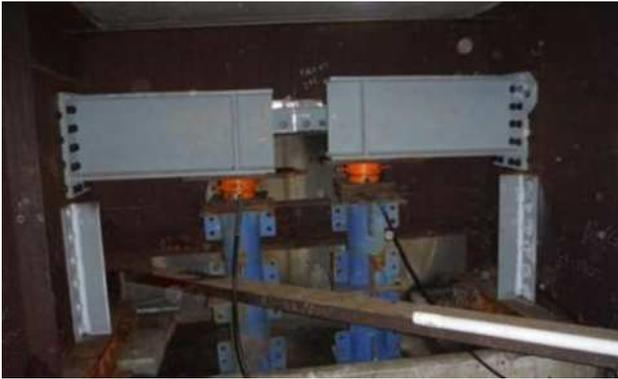
写真-5.36 上部工付きジャッキアップブラケット

腐食減厚部材に対しては、減厚量が著しいため、ジャッキアップして損傷部部分取替を行った。断面欠損の著しい主桁桁端部の下フランジ側・端横桁・横構を対象とした。部分取替では、切断部への剛性保持材の事前設置、新規部材設置時の精度確保のためのフィルム型を使用した施工等に留意した。

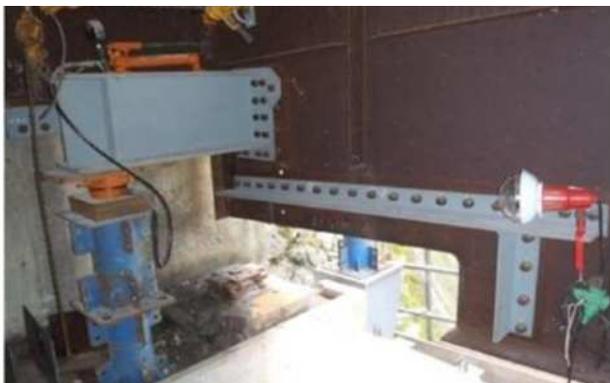
写真-5.38 支承撤去，主桁腐食部切断状況

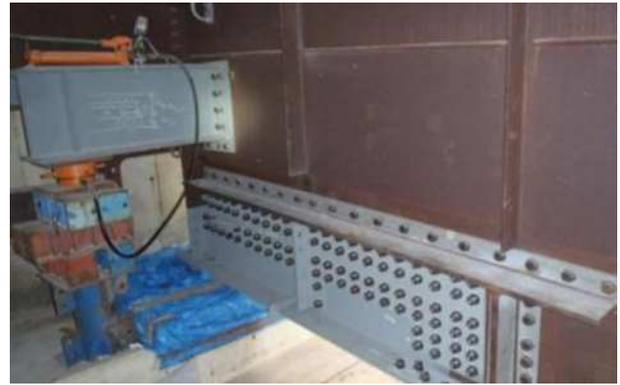
写真-5.39 新規部材取付け状況

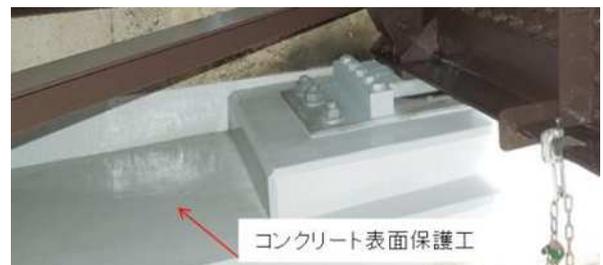
写真-5.40 コンクリート表面保護工

また、橋台天端にコンクリート表面保護を実施し、凍結防止剤や漏水によるコンクリート劣化対策も行った（写真-5.40）。

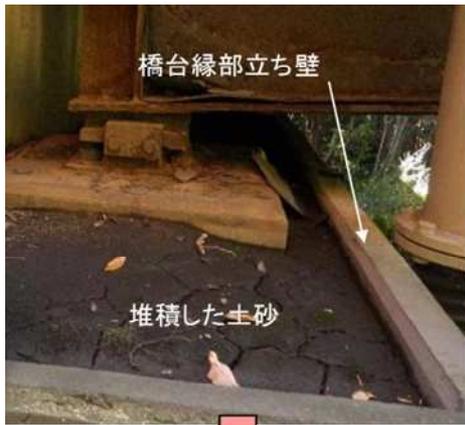
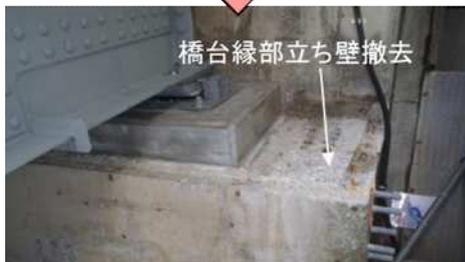
写真-5.41 橋台縁部立ち壁の撤去

湿潤環境の構造的改善対策として、橋台天端の縁部の既設立ち壁構造を撤去するとともに、橋台天端に排水勾配を作ることで、滞水、堆積対策を行った。

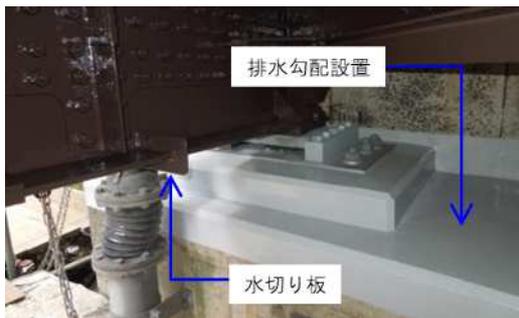
写真-5.42 橋台面排水勾配および水切り板の設置

また、主桁下フランジを流れてくる水分が桁端支承部・橋台に集まらないよう、水切り板も新規設置した（写真-5.41～5.42）。

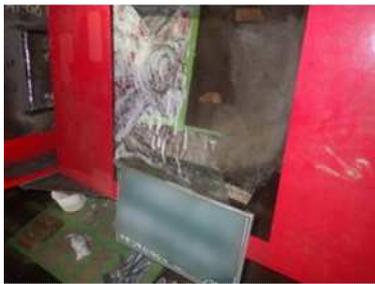
写真-5.44 潤滑剤の注入状況

水面から近いといった環境的な要因を排除することはできないため、基本的な防食機能の向上を図ることとし、橋梁本体については重防食塗装(C5系塗装系)の採用、支承部についてはA1・Mg(アルミ-マグネシウム)合金溶射を行った。また、支承部については支承回転機能の回復を目的に潤滑防錆剤の注入も併用した。

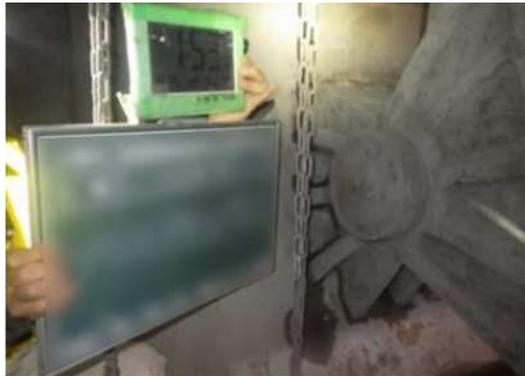
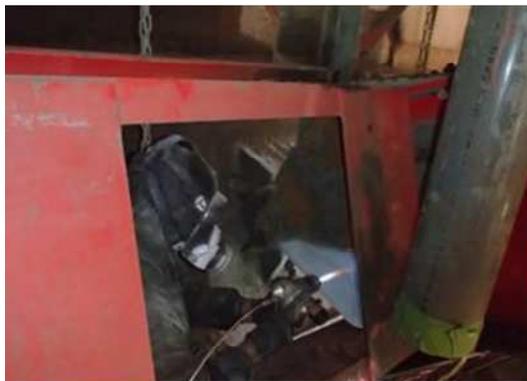
写真-5.45 Al・Mg(アルミ・マグネシウム)合金溶射

【溶射前プラスト状況】

【Al・Mg溶射状況】

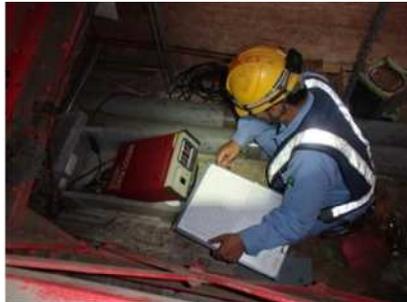
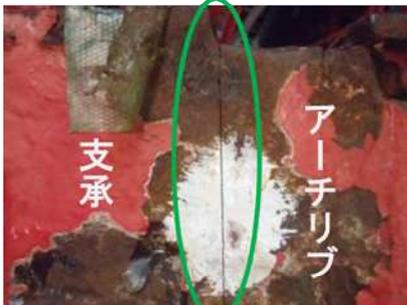
写真-5.47 荷重受替え時の確認方法

【荷重モニターによるチェック】

【ジャッキアップ時の縁切り確認】

バイパス材を設置しただけでは既設のアーチリブは無応力とならないので、バイパス材内に仕込んだジャ

ッキでジャッキアップ（軸力導入）を行い、荷重をバイパス材に確実に受替え、取替部材を無応力状態にすることが非常に重要なプロセスである。本施工においては、荷重が完全に受替えられたことを確実に確認するために、荷重モニターによるチェックおよび部材縁切りによる目視確認を行った（写真-5.47）。

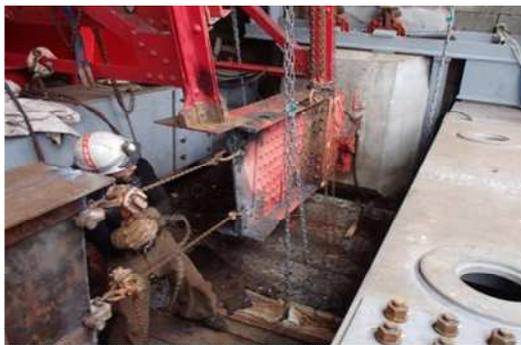
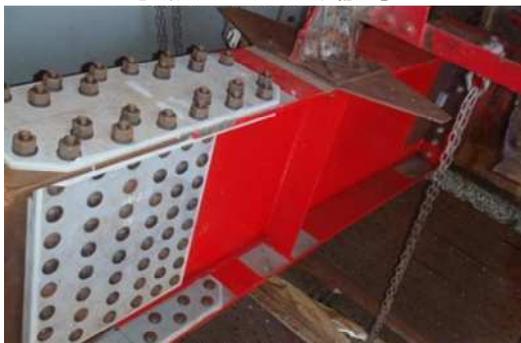
写真-5.48 アーチリブ部分取替施工状況

【既設アーチリブ切断・撤去】

【新設部材の架設】
