鋼橋ディテール改善提案資料

保全委員会 鋼橋ディテール改善WG

(一社)日本橋梁建設協会

当WGの活動および改善提案資料について

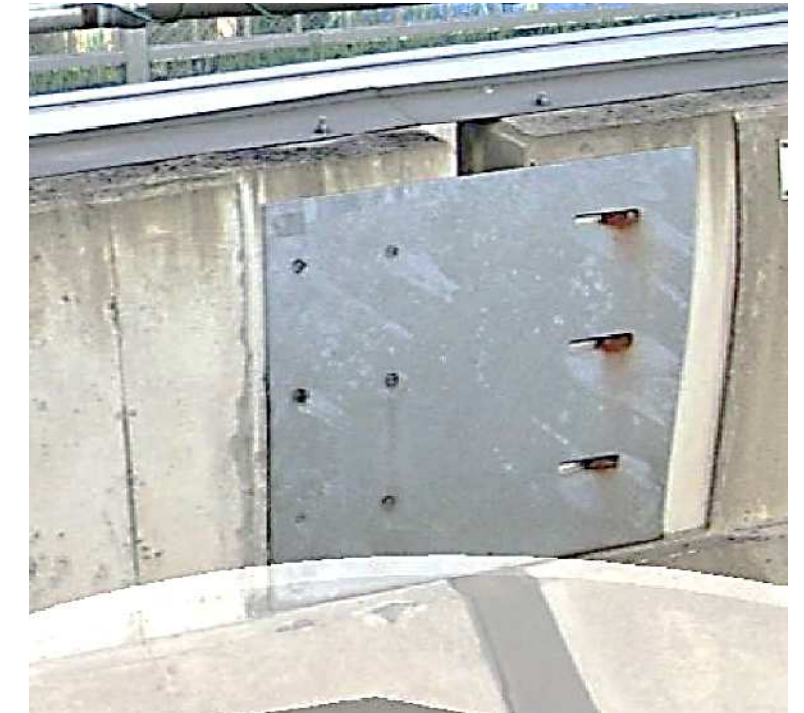
伸縮装置カバーPL

伸縮部高欄遊間にカバーPLを設置しているが、可動することを考慮していない。

1. スライド側ボルトを締め付けすぎると引っかかりスライドしない。
2. スライド側可動時に擦れてメッキが剥げる。
3. 縦断勾配がきつい場合、高欄に密着させると上下方向にカバーPLと地覆が干渉する。
