# 熊本地震橋梁被害調査報告書

平成28年10月

## 熊本地震橋梁被害調査報告書を発刊するにあたり

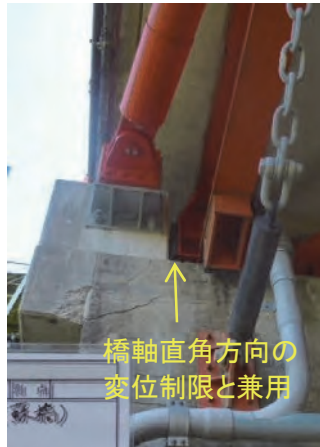
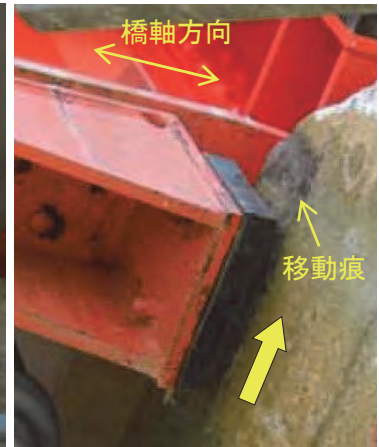
⑤の橋梁は南阿蘇橋（鋼上路式ローゼアーチ橋）であり、A2橋台部の粘性ダンパー基部が破損し、橋台から外れてしまっている（写真-5.9）。粘性ダンパーは大規模地震時の橋軸方向のエネルギーを吸収する目的で設置されたものであるが、写真-5.10のとおり、ダンパー基部が橋軸直角方向の変位制限も兼ねる構造となっている。このため、粘性ダンパーが十分に効果を発揮する前に、橋軸直角方向の地震動によりダンパー基部が破損した可能性が考えられる。

写真-5.10 南阿蘇橋の変位制限構造と横移動痕<sup>7)</sup>

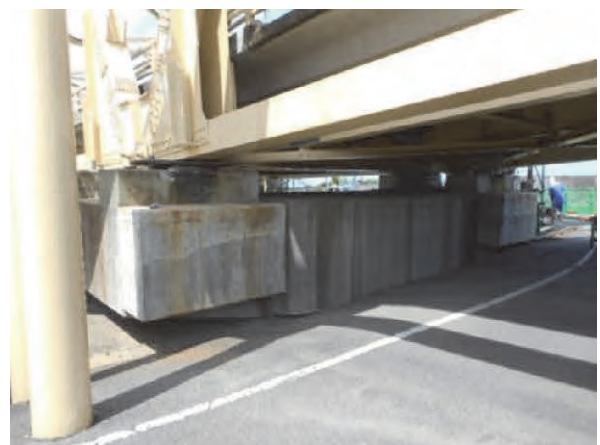
写真-6.20 P3 橋脚（終点側）約 2.25m 沈下

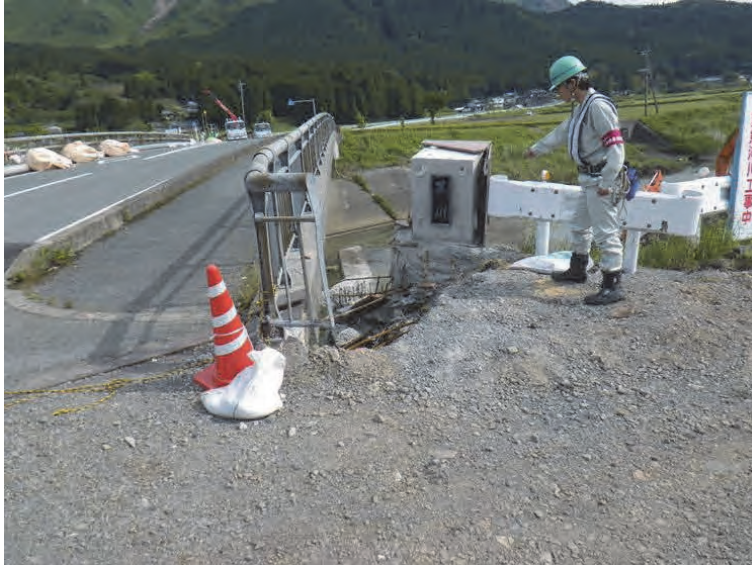
写真-6.31 橋面（A2 側から A1 側を眺望）

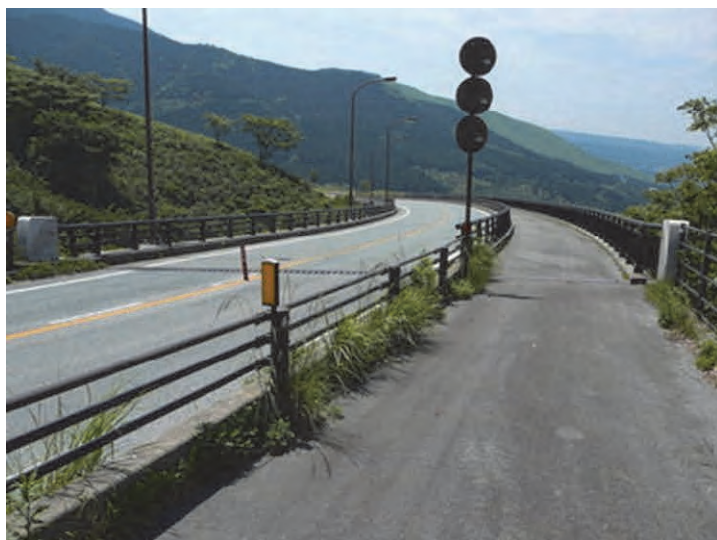
写真-6.36 橋面（A2側からA1側を展望）

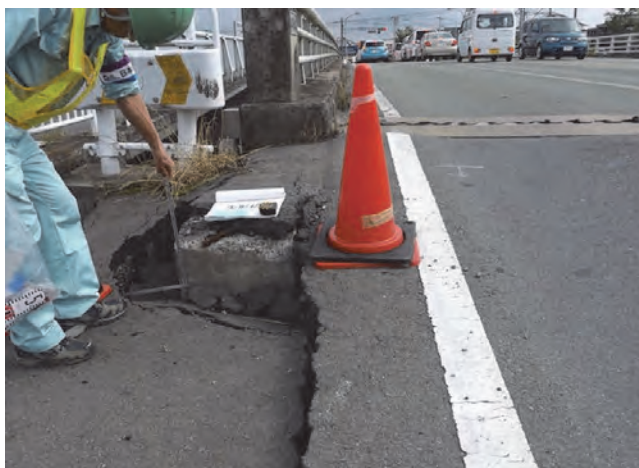
写真-6.42 左岸側 橋台背面の沈下

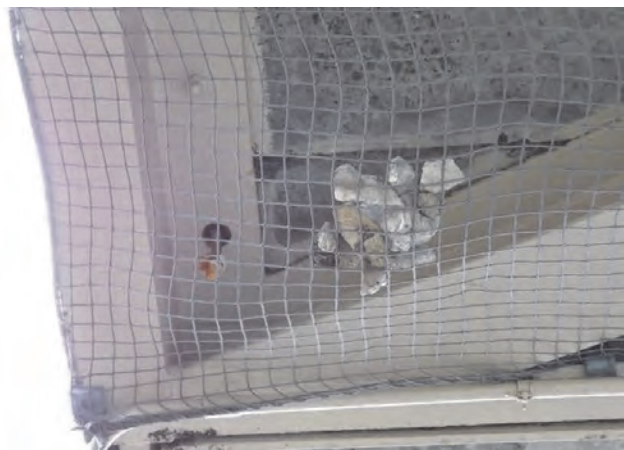
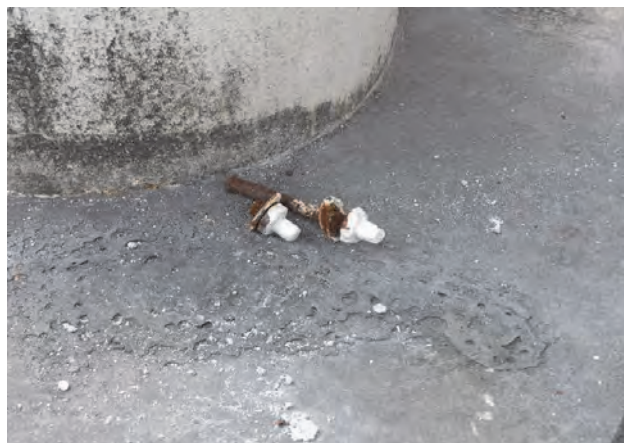
写真-6.60 ボルトの抜け落ち、床版の損傷

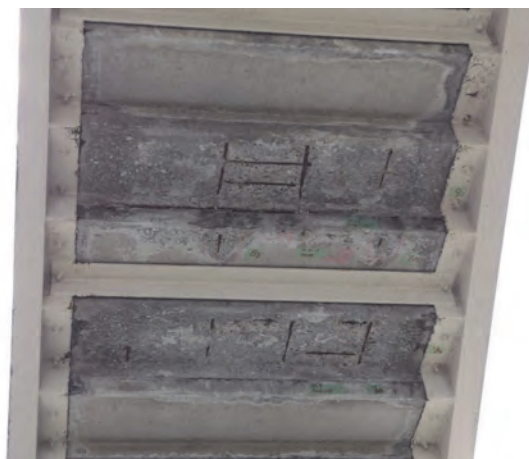
写真-6.61 床版の損傷

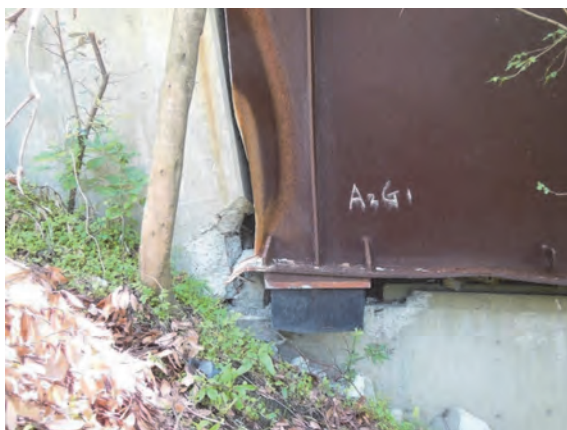
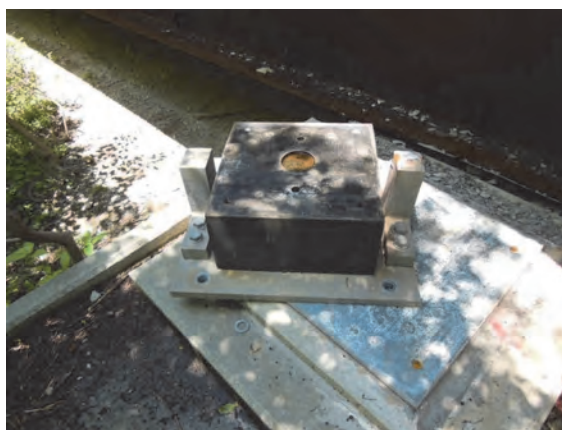
写真-7.1 A2 橋台主桁脱落とゴム支承セットボルトの破断（俵山大橋）

ただし、俵山大橋の A2 橋台では支承から主桁が脱落したが、写真-7.1 のように、ゴム支承本体やサイドブロックは健全なまま固定ボルトが先に破断しており、このような損傷が発生したメカニズムについて、調査・検討を要する事例も確認された。

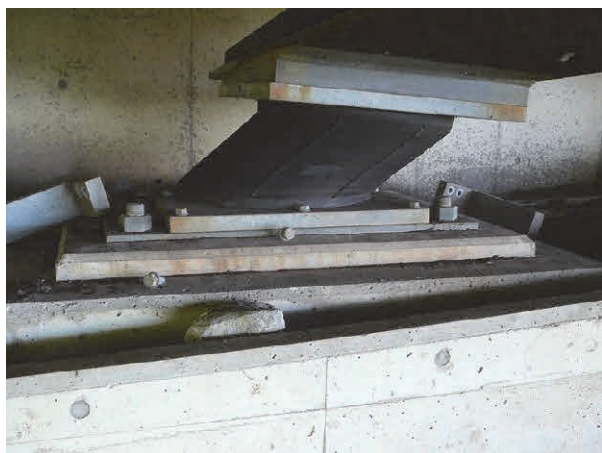
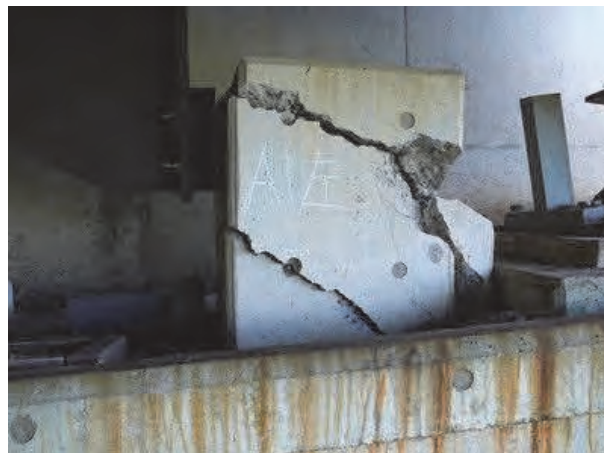
変位制限構造についても部位別で見ると、損傷の割合は他の部位と比較して 26%と支承サイドブロックの損傷とともに高い割合となっており、設置されていた 19 橋のうち、5 橋の損傷、および 4 橋の地震による作用痕を確認した（図-7.3）。また、今回の震災では写真-7.2 のように、比較的下部工付きのコンクリートブロックの破損が多く見受けられた。

写真-7.2 サイドブロックと変位制限コンクリートの破損（扇の坂橋）

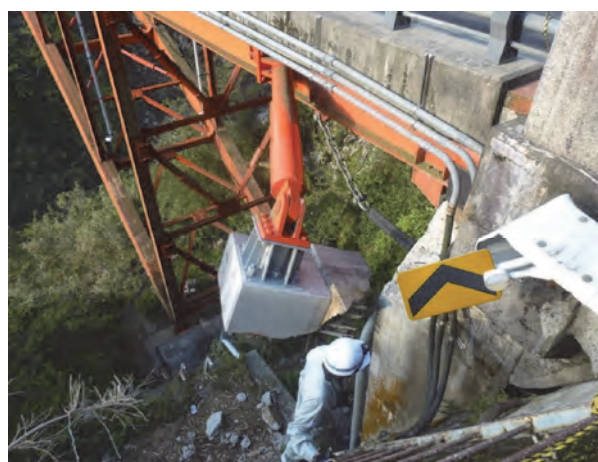
制振ダンパーについては、調査対象橋梁のうち 4 橋に設置されていたが（図-7.4）、そのうち南阿蘇橋の A2 橋台でダンパー定着部の破損を確認した（写真-7.3）。この損傷原因については、今後の詳細調査や分析の結果を待つこととなるが、制振ダンパーの定着部は橋軸直角方向の変位制限構造を兼ねていたと考えられ、仮に変位制限装置の破壊が先行したとすれば、制振ダンパーの機能が必要となる段階に至る前に、その機能を喪失してしまった可能性がある。

写真-7.3 A2 橋台の制振ダンパー定着部の破損（南阿蘇橋）

南阿蘇橋で損傷した制振ダンパーの定着部については、橋軸直角方向の変位制限構造としても兼用していたと考えられる。定着部の損傷理由については現状では解明されていないが、損傷後の余震を考慮すれば、現行の道示に準じて制振装置と支承・変位制限構造の機能を1つの構造で兼用させることは望ましくない。

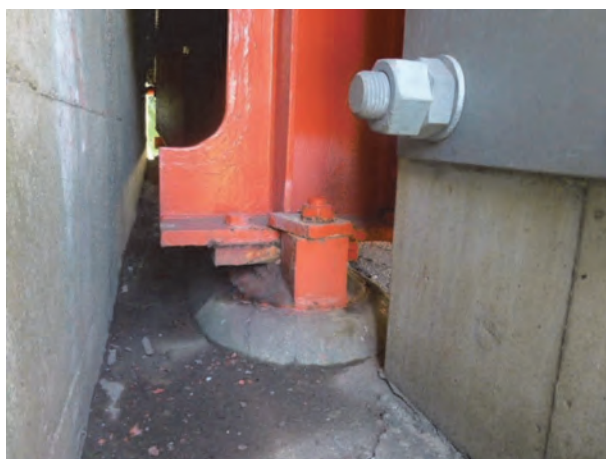
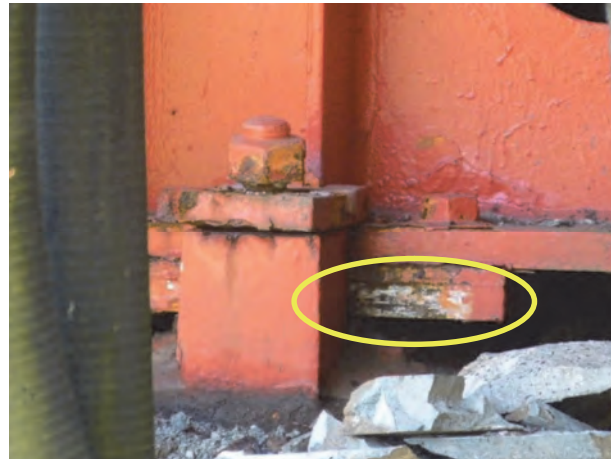
なお、A1 橋台はダンパー定着部のコンクリートにひび割れは生じたものの破損はしておらず、また写真-7.4 のとおり、支承には設計移動量の範囲内の、橋軸方向への移動痕を確認できたことから、A1 橋

写真-7.4 A1 橋台支承の橋軸方向への移動痕（南阿蘇橋）

台においては制振ダンパーが機能したものと考えられる。南阿蘇橋の架橋位置が布田川断層帯や、斜面崩落により落橋した阿蘇大橋に近いにもかかわらず落橋しなかったことを勘案すると、A2 橋台で破損はしたものの落橋防止システム全体で見れば、一定の設置効果はあったと考えられる。

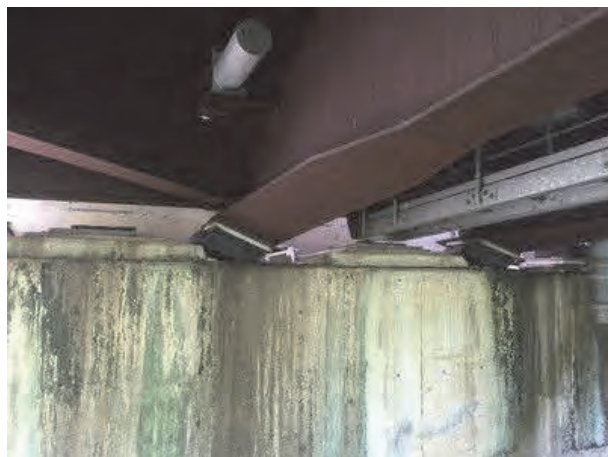
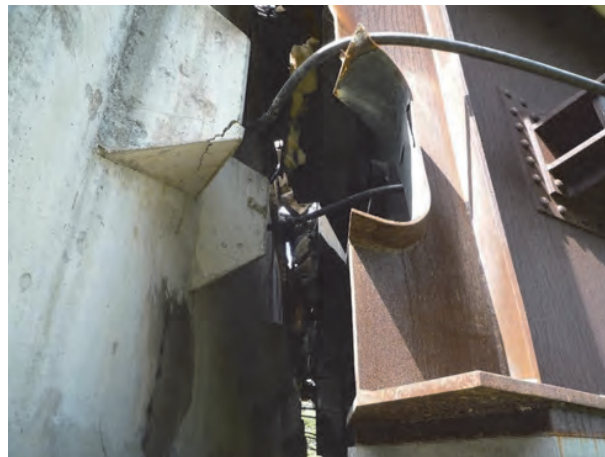
俵山大橋と大切畑大橋については、竣工年から 1996 年版の道示が適用されていると思われ、積層ゴム支承と PC ケーブルタイプの落橋防止構造が設置されている。写真-7.1, 写真-7.13 のとおり、両橋ともに積層ゴム支承が破断し、桁が橋軸直角方向に脱落しているが、前記のとおり落橋防止構造によって落橋を防いでいる。ただし、大切畑大橋においては PC ケーブルが破断し、本来の橋軸方向の落橋防止構造としての機能を喪失している。本橋のように、設計で対象とする方向以外への桁の移動に対して落橋防止構造が追随できず損傷した場合、特に本震後においても余震が続く状況下においては、落橋の危険性が増大することが明確になった。

写真-7.13 A2 橋台ゴム支承の破断と落橋防止ケーブル（大切畑大橋）

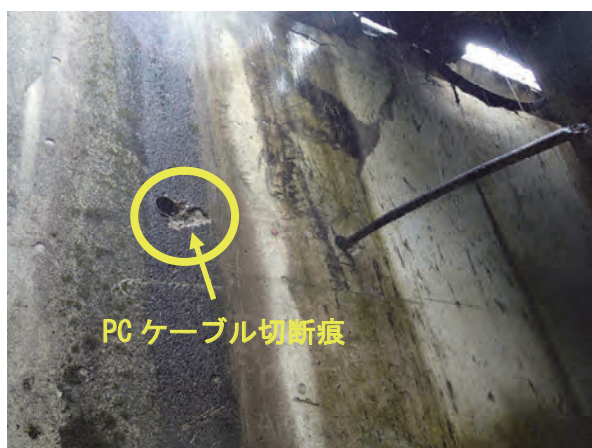
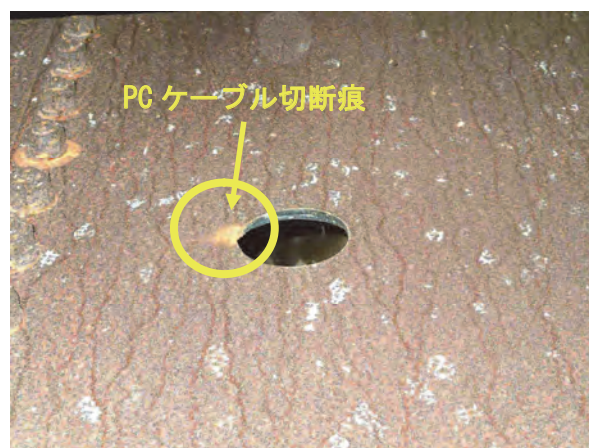
写真-7.14 A1 橋台パラペットと横桁ケーブル貫通孔の落橋防止ケーブル切断痕（大切畑大橋）  
（大切畑大橋はパラペット貫通孔にトランペットシースを使用していない）

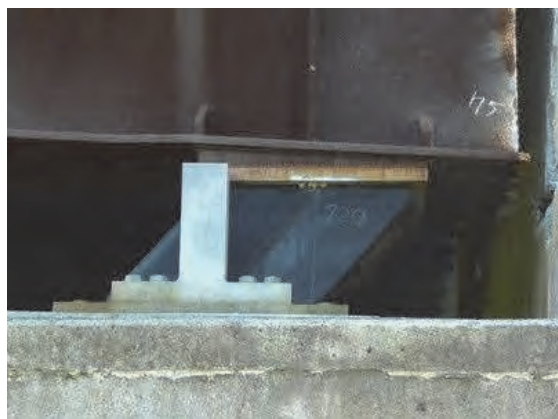
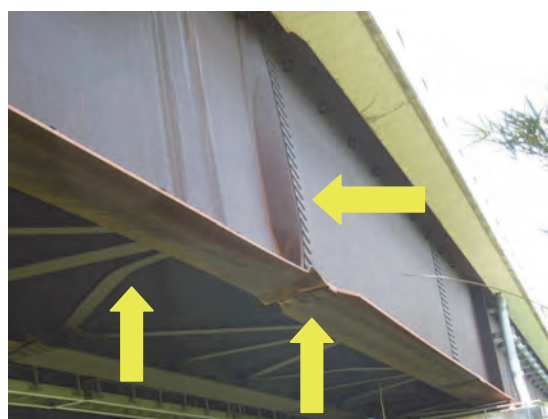
写真-7.15 A1 橋台ゴム支承の変形と主桁腹板等の座屈（俵山大橋）

また、俵山大橋では橋台の支間方向への移動が起因と見られるゴム支承の変形や、主桁腹板、下フランジ、および横構の座屈が確認された（写真-7.15）。

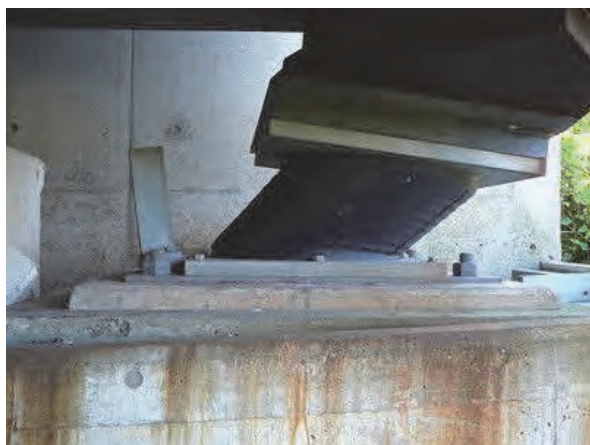
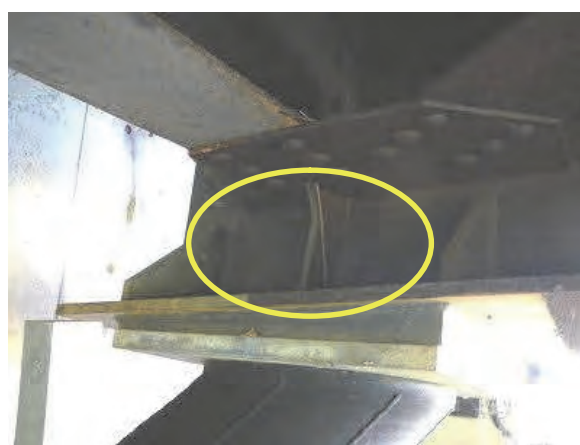
写真-7.18 支承の変形と垂直補剛材の座屈（扇の坂橋）

また、ゴム支承のせん断変形によって、主桁下フランジの変形や垂直補剛材の座屈が確認された事例があった（写真-7.18）。損傷は局所的ではあるが、耐震設計上は塑性化が生じるべき部位ではなく、橋脚基部に主たる塑性化を生じさせるためには、上部工には損傷が生じないように、ゴム支承取付箇所の構造を検討する必要がある。

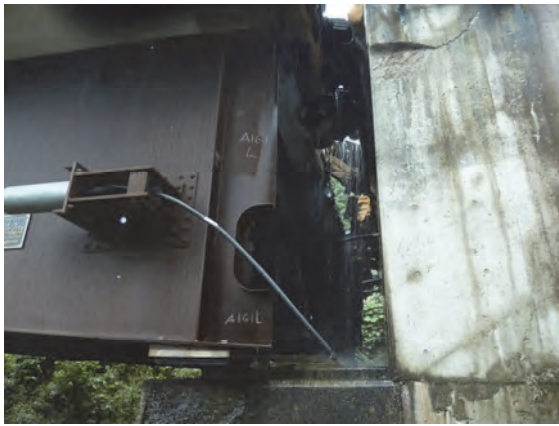
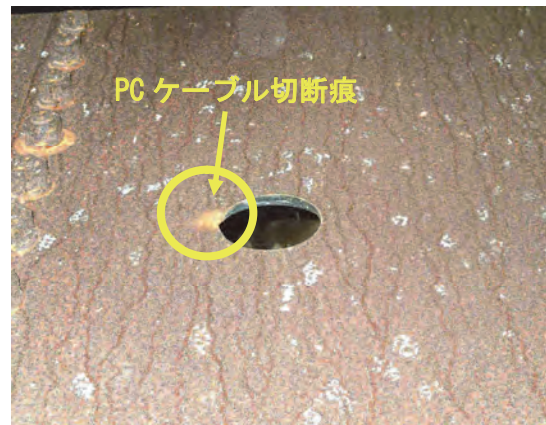
写真-8.3 A1 橋台落橋防止ケーブル切断と横桁ケーブル貫通孔の切断痕（大切畑大橋）

①PC ケーブルの破断(大切畑大橋)

- ・橋軸直角方向の地震力と下部工の移動による積層ゴム支承の破断により上部工が約 1m の横ずれを生じた。横ずれに対して落橋防止装置の PC ケーブルが機能したことで落橋は免れたが、A1 橋台全てのケーブルが破断しており、その後の余震等による橋軸方向の移動に対する落橋防止装置としての機能は失われていた。

が見られた。落橋防止装置が有効に作用した結果、落橋は免れているが、想定外の移動量であったため端横桁の貫通孔材などとの干渉により落橋防止ケーブルが破断している事例も見られた。どの程度の移動量を確保する必要があるかは今後の課題であるが、想定外の移動が生じた場合でも干渉が生じないような配慮が必要といえる。たとえば、干渉物の生じない主桁下フランジ下面に PC ケーブルを設置するなど構造的な工夫を行うことも一案である。

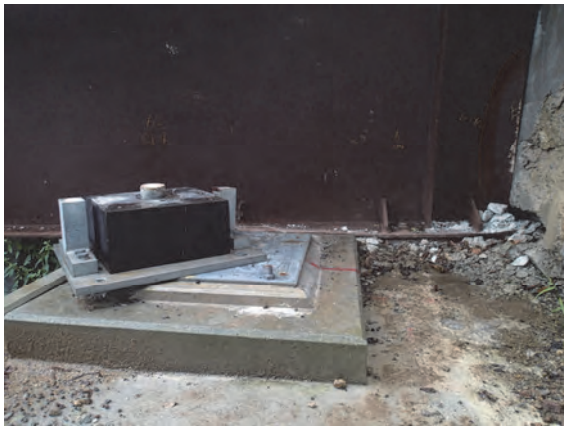
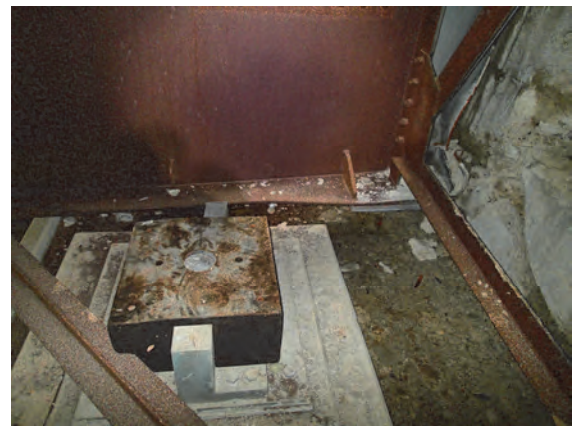
写真-8.4 A2 橋台ゴム支承セットボルトの破断（俵山大橋）

②積層ゴム支承の取付ボルトの破断(俵山大橋)

- ・積層ゴム支承及びサイドブロックが機能する前にゴム本体と上下部構造と連結するセットボルトが破断した。サイドブロックの破壊後にゴム本体の変形で抵抗する機構に至らなかった。

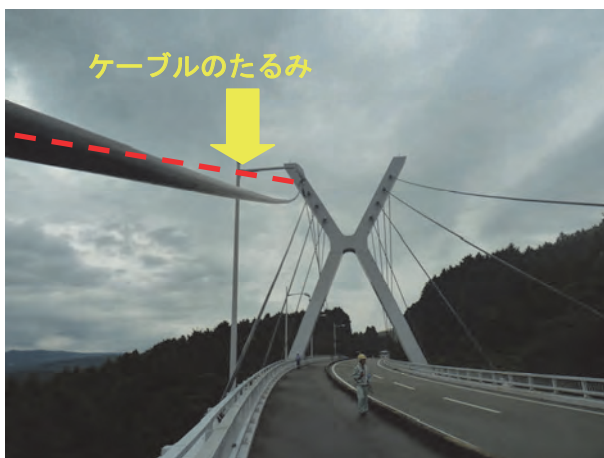
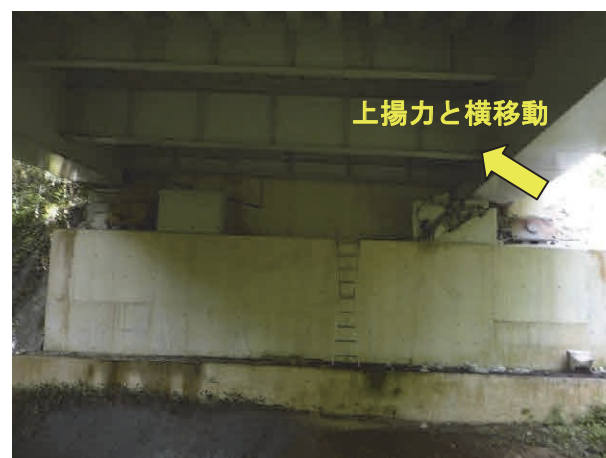
写真-8.5 ケーブルのたるみと A2 橋台（桑鶴大橋）

③上揚力の発生（桑鶴大橋）

- ・斜張橋の桑鶴大橋では、端支点に上揚力が発生し、横変位拘束構造の上端に衝突して乗り上げ、大きく横移動した。

斜張橋である桑鶴大橋では、地震動に伴うケーブルからの上揚力により桁が下部工付きコンクリートブロックに乗り上げ、橋軸直角方向の変位制限構造が作動せずに桁が大きく横移動した。斜張橋等の吊形式橋梁や上揚力の発生が想定される橋梁においては、桁と下部工とを鉛直方向に連結する等の上揚力対策を検討する必要がある。

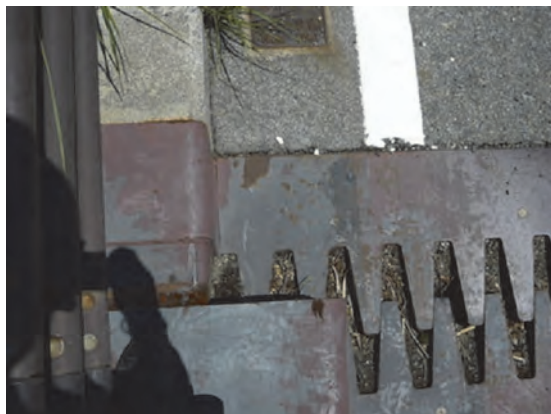
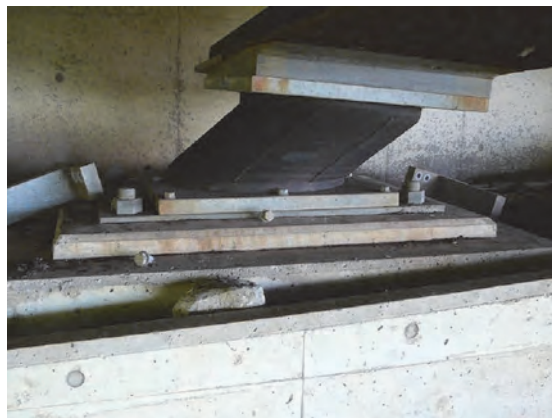
写真-8.6 A2 橋台伸縮装置とゴム支承の残留変形（扇の坂橋）

④積層ゴム支承の残留変位(扇の坂橋)

- ・サイドブロック破壊後に積層ゴム支承の過大な変位により伸縮装置に横移動が生じ、元の位置に戻らないままの状態でごム本体に残留変形が残った。

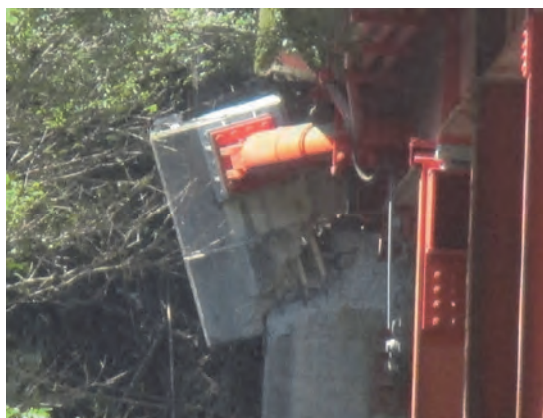
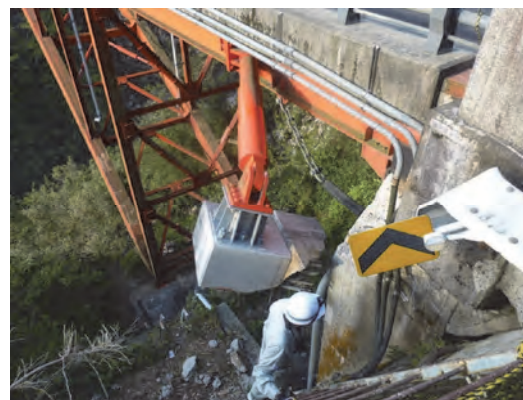
写真-8.7 A2 橋台の制振ダンパー定着部の破損（南阿蘇橋）

⑤ダンパー取付部の損傷(南阿蘇橋)

- ・制振ダンパー取付部のコンクリートブロックが損傷した。このコンクリートブロックは、横変位拘束構造と兼用されていた。

また、制振ダンパーの定着部と変位制限装置など、機能を兼ねた構造では、どちらかが破損すると一方の機能が失われる可能性もあることから、スペース的な制約もあるが、できるだけ機能は分離した構造としたほうがよい。

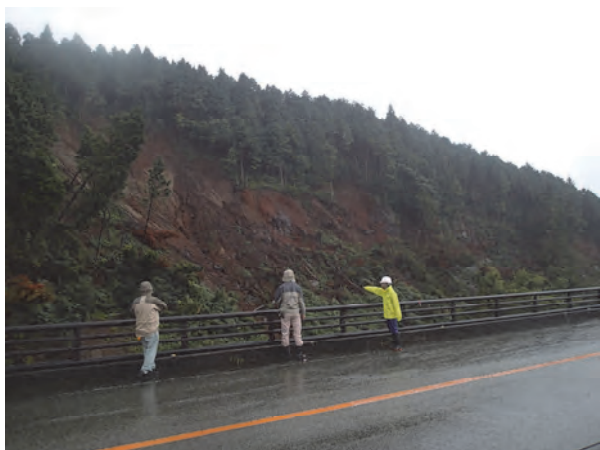
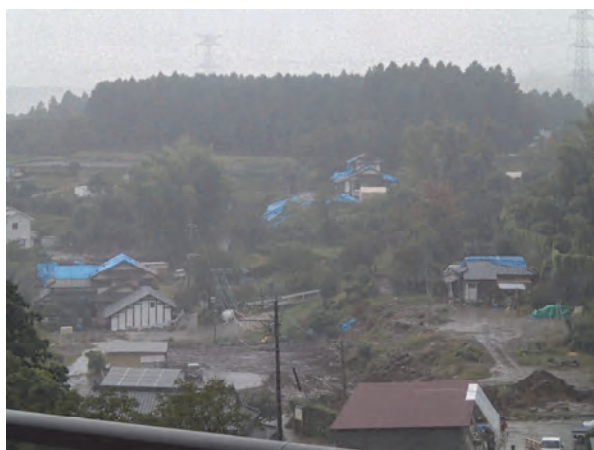
写真-10.2 大切畑大橋付近の斜面崩落と民家の被害状況
