# 令和6年度 橋梁技術発表会

## 大型試験桁を用いた金属溶射の耐久性調査 ～沖縄地区での21年目調査報告～

製作小委員会  
【桑名 弘暉, 森井 茂幸】

暴露21年目までの調査結果報告

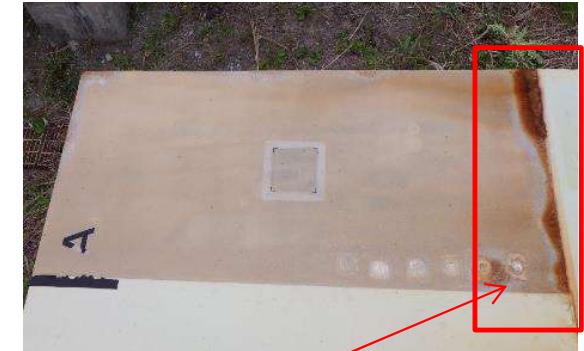
16年時  
仕様境界部の補修実施

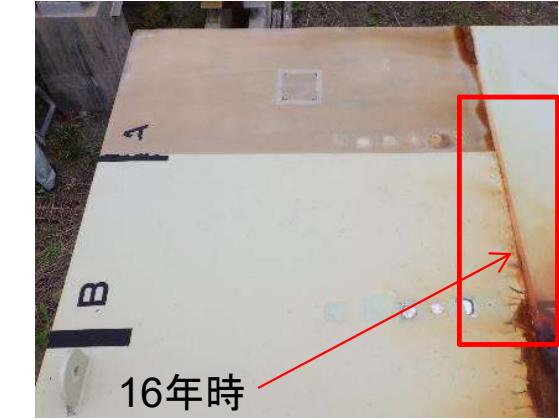
16年時  
仕様境界部の補修実施

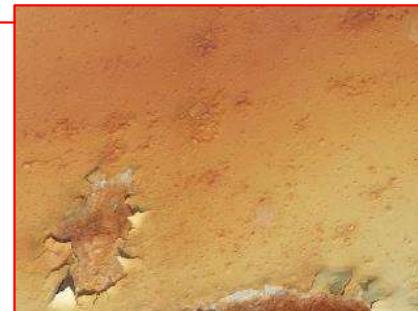
#### 観察部位①

上フランジ上面:  
仕様の境界部からのもらいさびが広範囲に  
あり、割れやはがれが広範囲にみられる

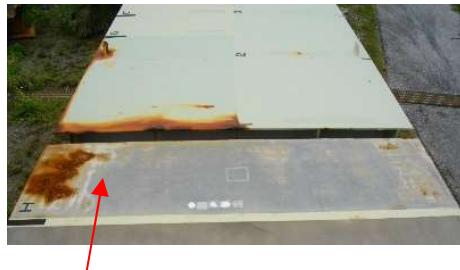
補修状況

防食性能を喪失したと判断

補修仕様検討を目的として補修溶射を実施
