杉 浦 邦 征

# アジアメガシティの腐食環境と 鋼構造物（橋梁）の維持管理

# 令和6年度橋梁技術発表会及び講演会/北海道地区(令和6年10月25日@かでの2・7)

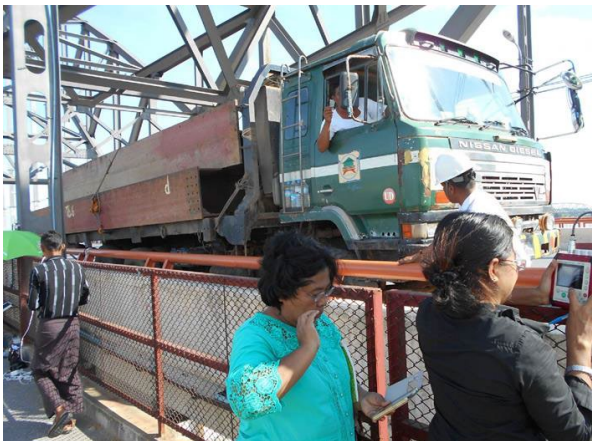
## 横桁取り付け部に発生した疲労き裂に対する応力集中度の調査

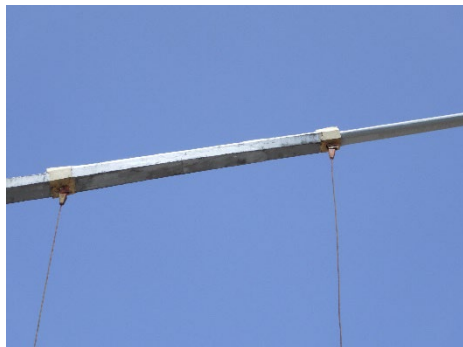
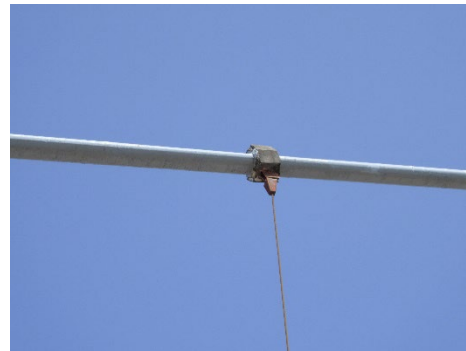
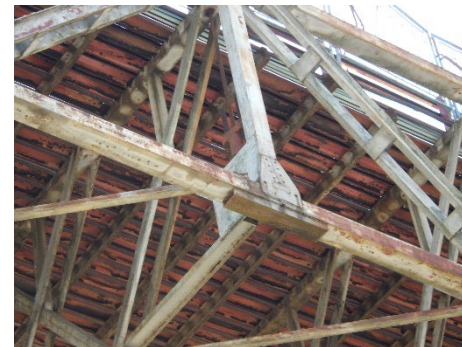
吊橋

1. 目視調査した吊橋および斜張橋は、腐食が多く見られた。現在隣に新橋を建設中で、そのうち撤去されるとのこと。それまで大丈夫かどうか少し心配。
2. 比較的規模の小さい多く橋梁では塗装が剥がれ腐食が進行しており、メンテナンスがされていない状況であった(特に田舎へ行くほど)。
3. 調査した耐候性鋼橋は一部さびの状態が悪いところがあった(桁内側の雨がかりがなく風通しの悪いところ)が、それ以外は今のところ、良くはないが悪くもない状況。
4. 塗装橋の再塗装を調査した結果、いくつかの塗装仕様では接着状態が悪かったものの良い接着強度が保てていた仕様もあった。

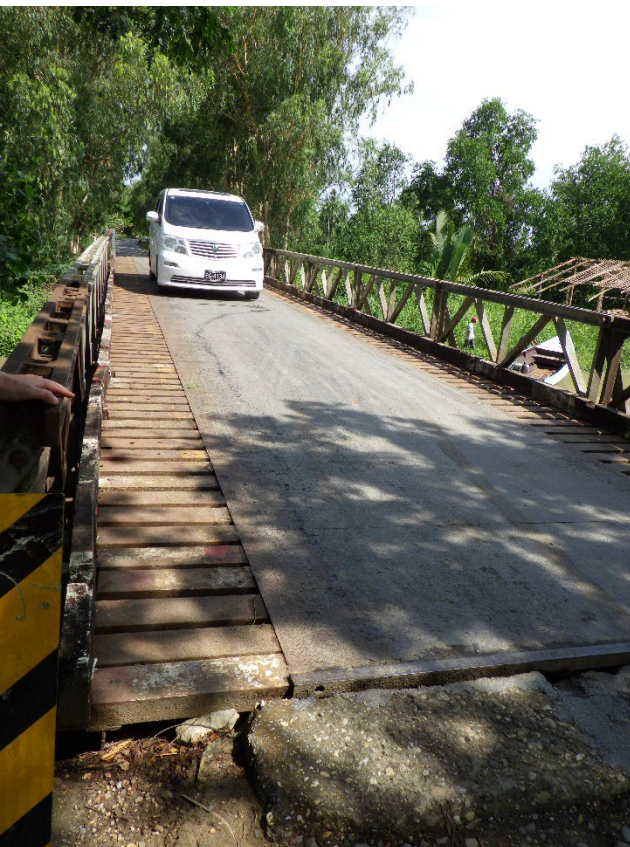
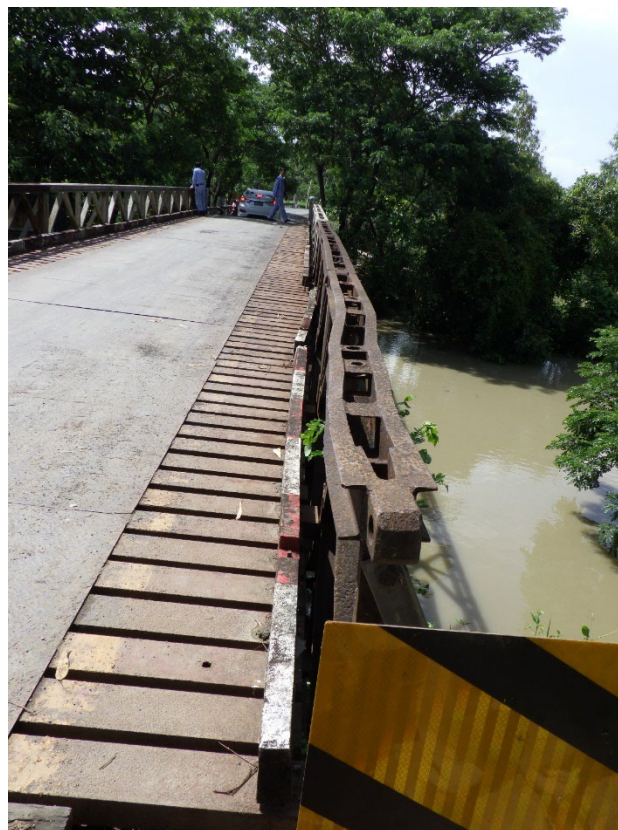
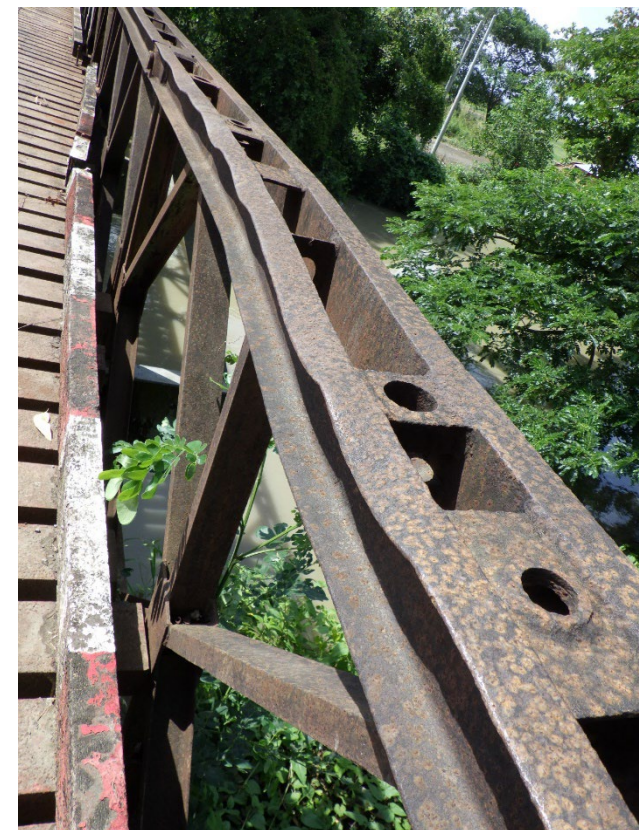
# デルタ地帯ではBAILEY橋が今でも使われている！

部材の変形

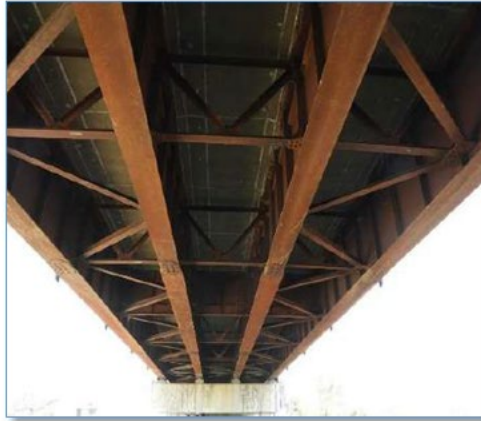
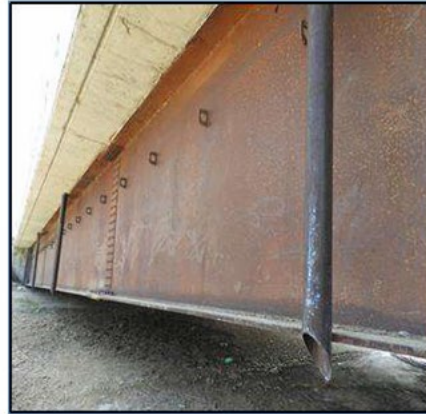
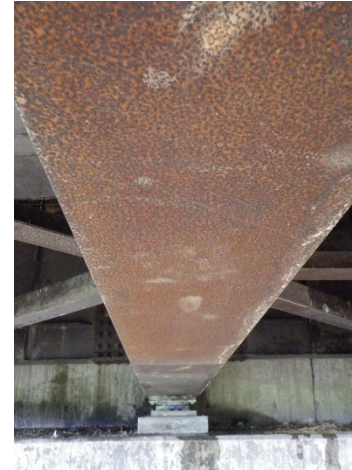
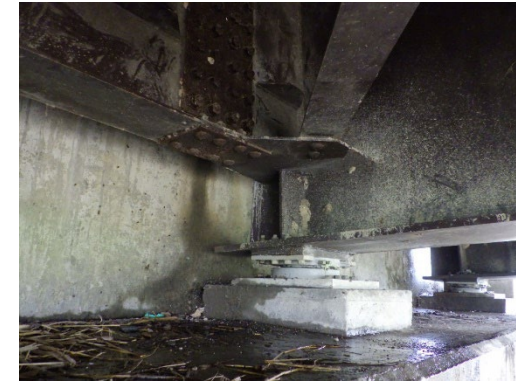
大方, 良好な状態!

Rating:3-5

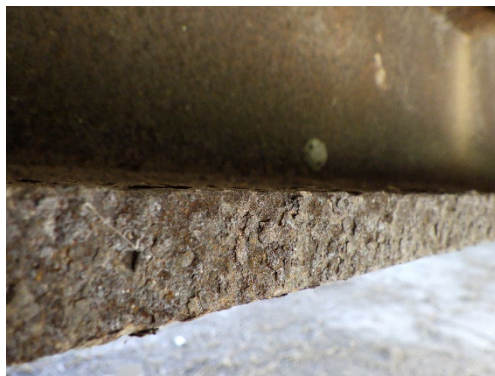
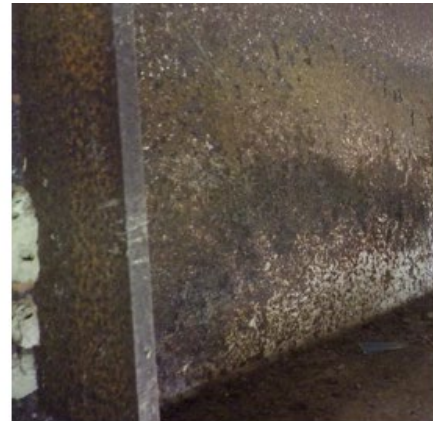
Rating:1-2

局所的に非常に悪い!

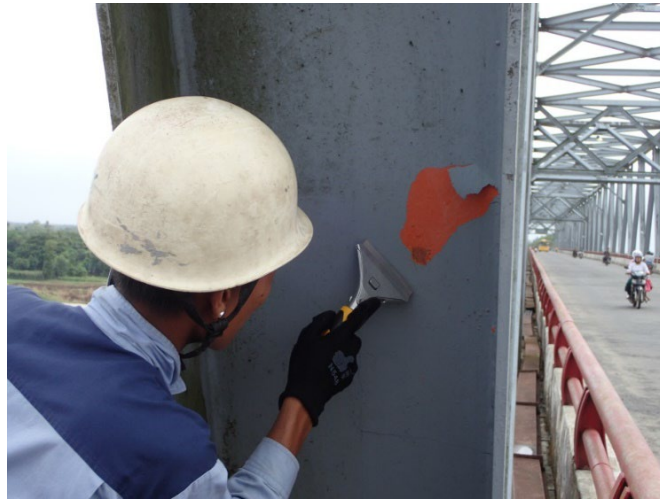
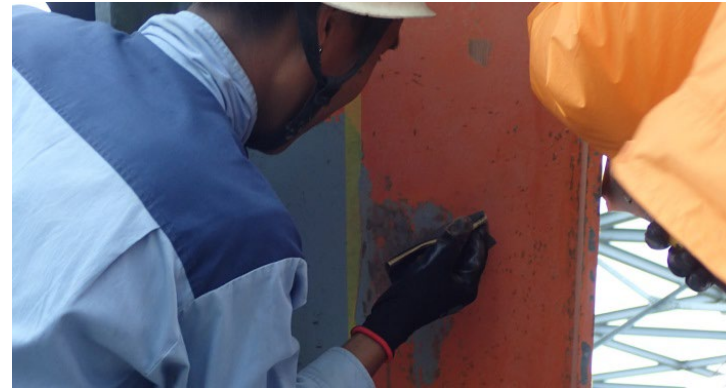
- ・MIO塗料と上塗り塗料は容易にはく離
- ・鉛丹塗料は概ね残る

ハンドツールとサンドペーパーによる素地調整

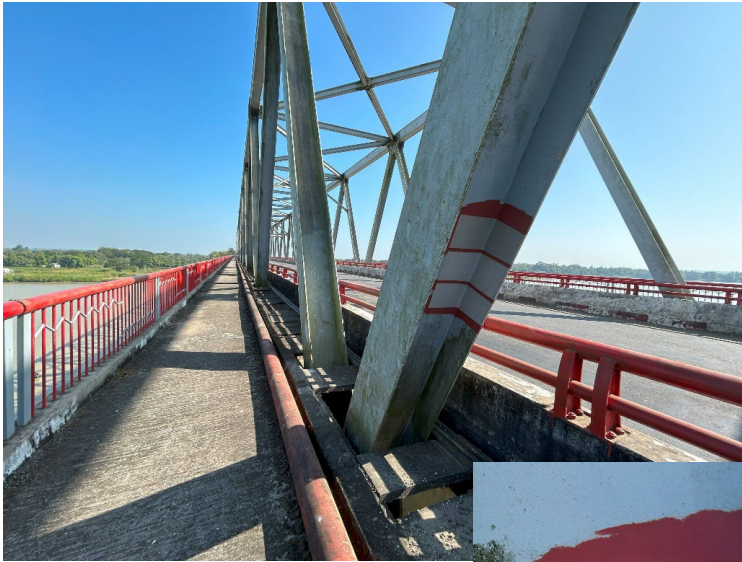
塗替え塗装後、6年7か月後の状況  
(9 JAN 2024)

試験塗装範囲の塗膜異常  
は観察されない
