# 大型試験桁を用いた金属溶射の耐久性調査 ～沖縄地区での21年目調査報告～

製作小委員会  
【桑名 弘暁，森井 茂幸】

暴露21年目までの調査結果報告

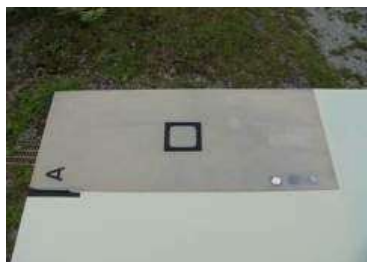
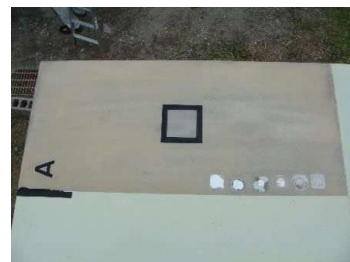
観察部位①

3年後

10年後

16年時  
仕様境界部の補修実施

15年後

部材端部から赤さびの進展  
→ **防食性能低下**

上フランジ上面:  
全面に亜鉛由来の白さび進展

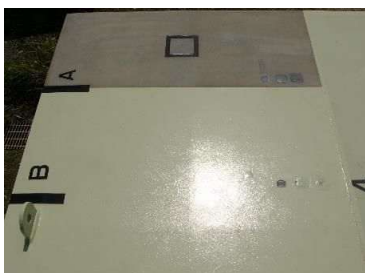
#### 観察部位①

3年後

10年後

15年後

16年時  
仕様境界部の補修実施

上フランジ上面:  
全体的に健全も、部分的に塗膜のふくれ、割れが発生

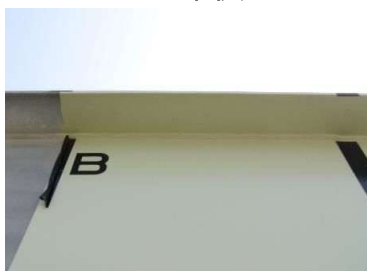
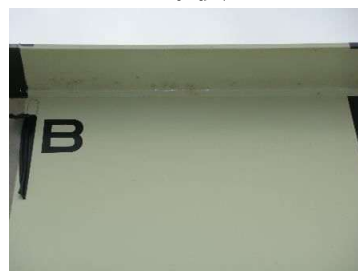
#### 観察部位②

上フランジ下面:  
溶接部からの塗膜割れ

腹板側面:  
全体的に健全

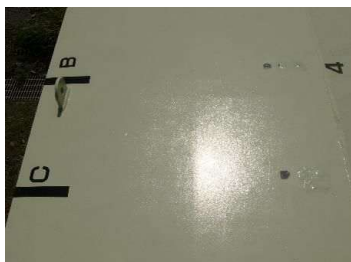
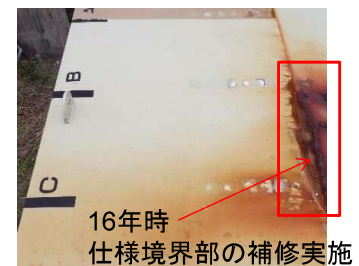
#### 観察部位①

3年後

10年後

15年後

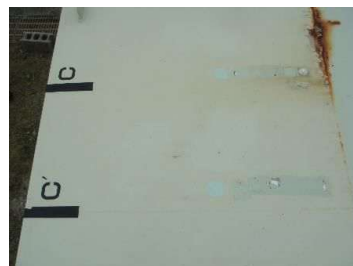
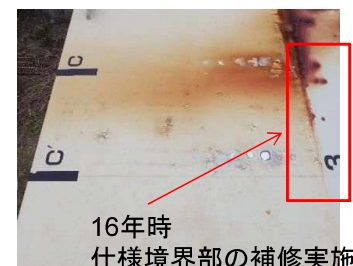
#### 観察部位①

3年後

10年後

15年後

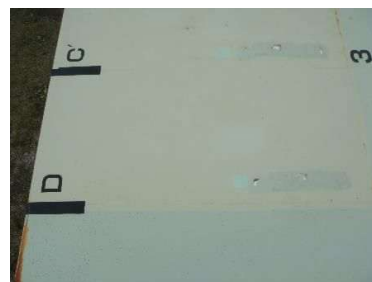
#### 観察部位①

3年後

10年後

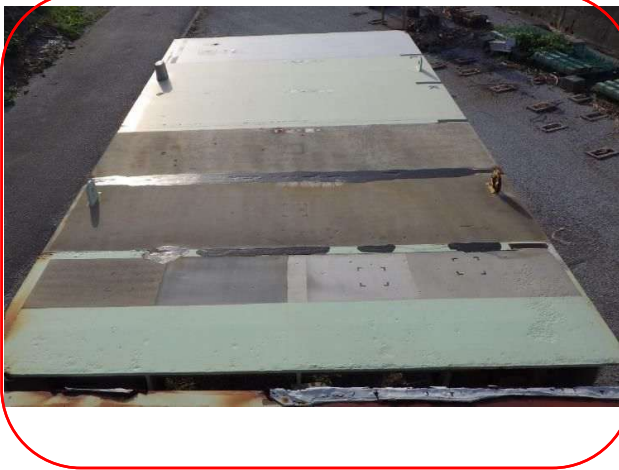
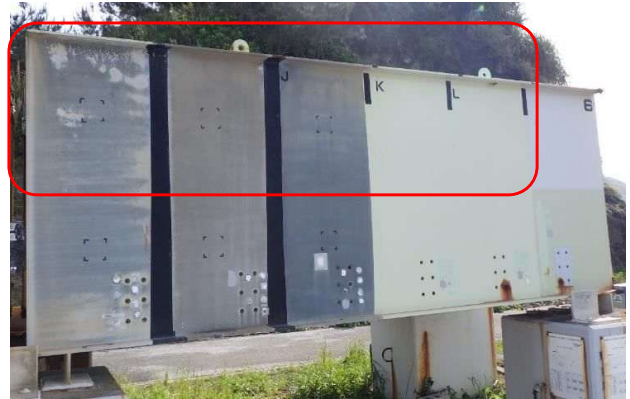
21年目 外観全景

観察部位①: 上フランジ上面

観察部位②: 上フランジ下面、腹板側面
